Schwere Reaktorunfälle – wahrscheinlicher als bisher angenommen

Grenzen und Möglichkeiten von probabilistischen Risiko-Analysen (PRA)

Erstellt von **cervus nuclear consulting**

Neustadt a. Rbge., Februar 2012

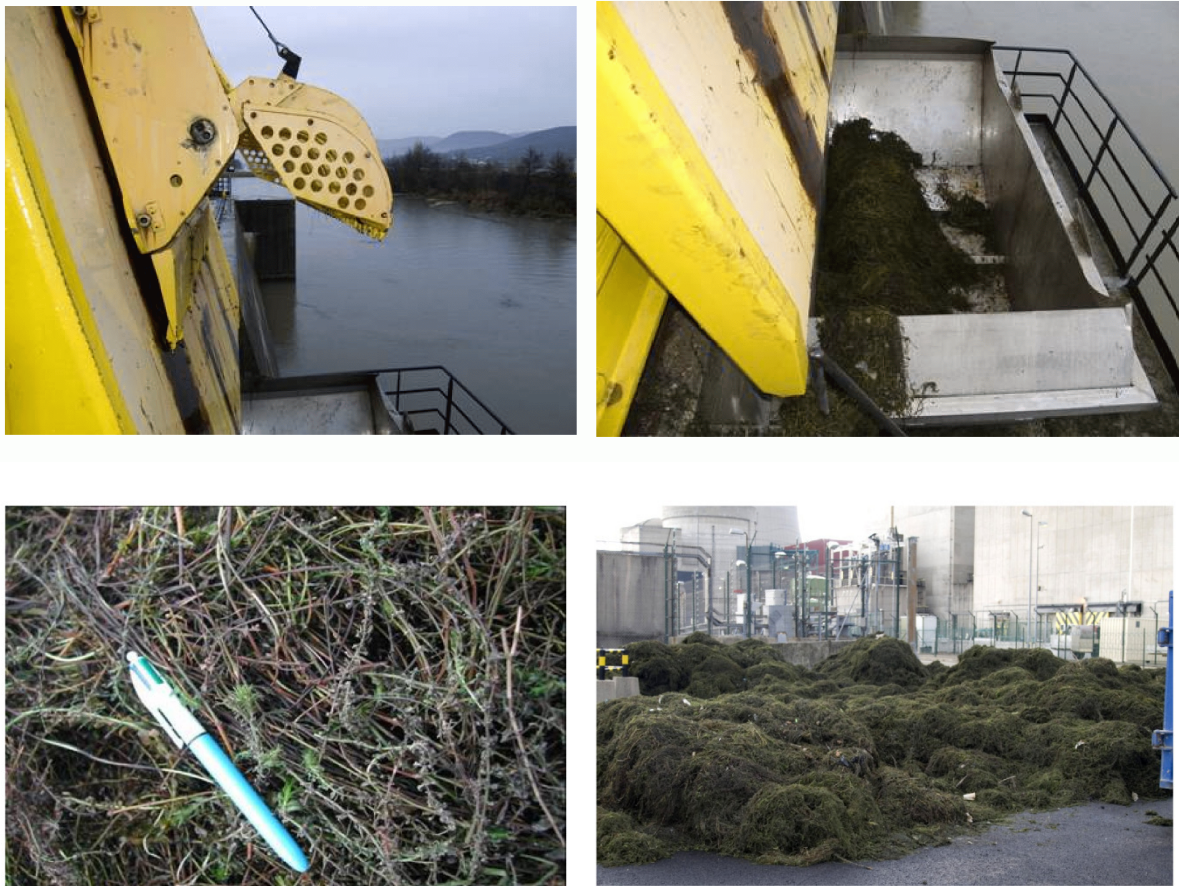
Starker Regen mit einem schnell ansteigenden Wasserstand der Rhone führten am 1. Dezember 2009 dazu, dass eine große Menge von Wasserpflanzen in die Einlaufbauwerke des französischen Kernkraftwerks Cruas (ein Standort mit 4 Anlagen mit je 900 MWe Leistung) gespült wurden (siehe Abbildung 1). Die folgende Beschreibung beruht auf verschiedenen Quellen [EC 2010; NNF 2009; BERTRAND 2010].

Abbildung 3.5.1: Eintrag von Wasserpflanzen in Kühlwassereinlaufbauwerke des französischen Kernkraftwerks Cruas [BERTRAND 2010]

Aufgrund des Eintrags von Wasserpflanzen musste gegen 16 Uhr die Leistung von Block 4 wegen zunehmender Verschmutzung im konventionellen Kühlwassersystem zunächst um 20% reduziert werden, gegen 19.30 Uhr musste das Kraftwerk ganz abgeschaltet werden. Die Verstopfung der Einlaufbauwerke war so gravierend, dass schließlich die beiden Stränge des Nebenkühlwassersystems von Block 4 nicht mehr zu Verfügung standen.
